# REGALINSPEKTION

Inspektionshinweise

Sicherheit bei Kragarmregalen

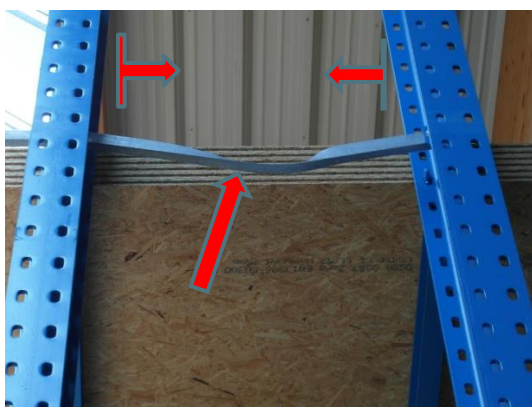
Diese beiden Stützen sind aus dem Lot

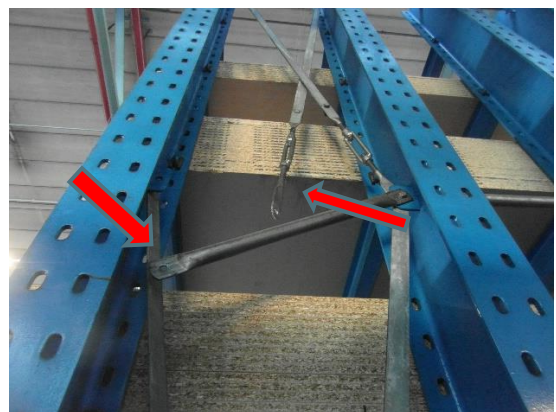
Der Kreuzverbund und die Strebe ist ab

Hier besteht eine akute Einsturzgefahr. Der Bereich muss umgehend gesperrt und entlastet werden.

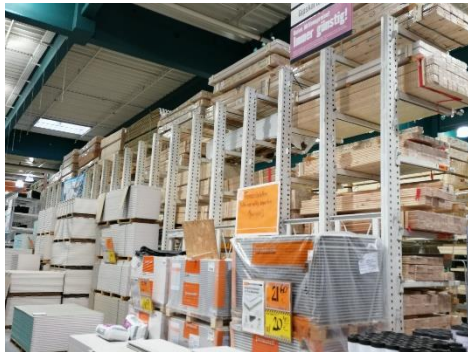
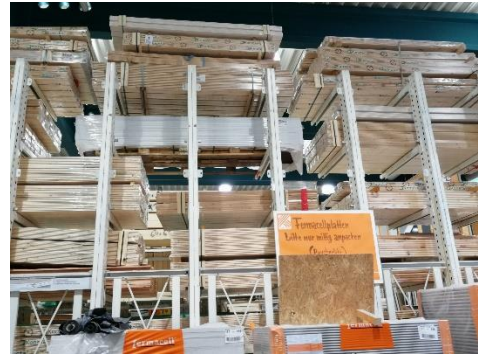
**3** Anordnung der Verbindungskreuze.

Je nach Regalhersteller gibt es an die Anordnung und Anzahl der Kreuzverbände unterschiedliche Vorgaben. Bei einer Inspektion kann dies nur genau ermittelt werden, wenn die Montageunterlagen vor Ort vorhanden sind.

Bei der Feststellung, dass die Anordnung der Kreuzverbände nicht klar beurteilt werden kann, muss der Nutzer dies, vor der weiteren Verwendung abklären. Ein fehlender Kreuzverband kann zu einem Einsturz führen.

Für Regalständer bis Höhe 3790 mm
